# ため池の基礎知識(2)

令和4年1月19日

本研修資料は、**事例(写真・模式図)**をもとに老朽ため池の現状と設計・施工時の留意点についての**初歩的な理解**を深めていただくことを目的としています。

株式会社日設コンサルタント 伊藤純仁 : 技術士(総合技術監理部門・農業部門農業土木)

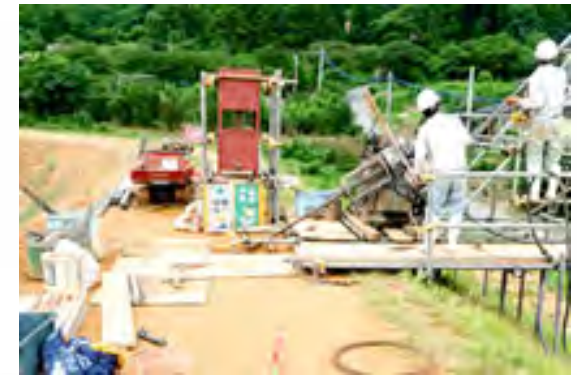
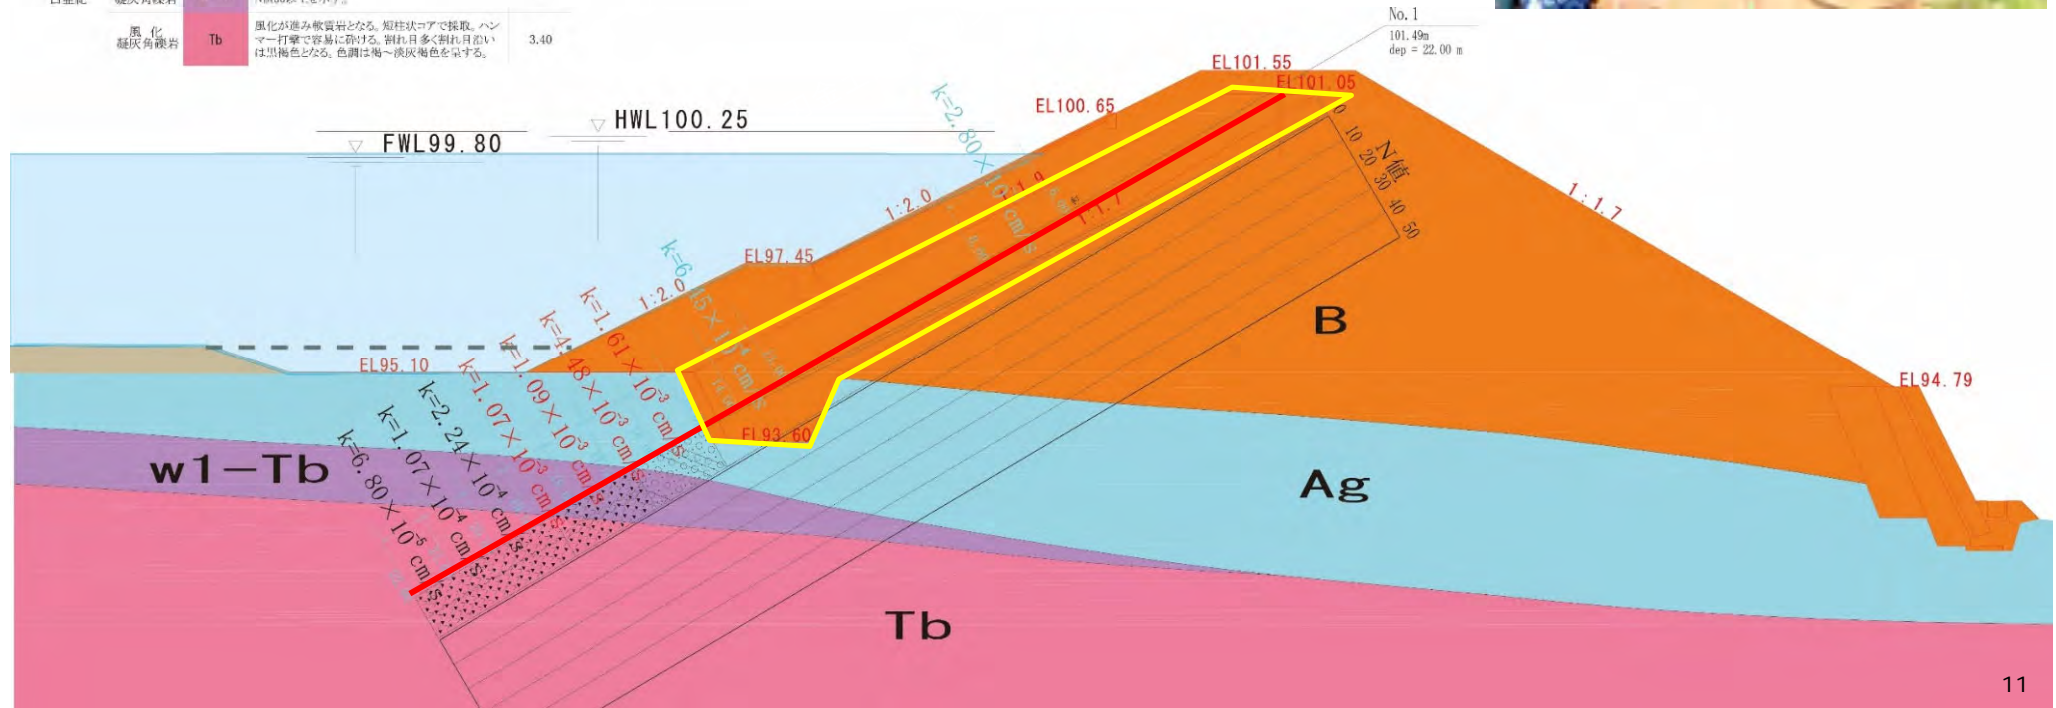
堤体改修直後のため池において漏水が激しく満水位となることがなかったため、刃金土部の斜めボーリング調査を実施し、堤体部、基礎部の地層と現場透水係数を確認しました。

その結果、基礎部において10E3cm/sオーダーの地層を確認することが出来ました。トレンチの下部標高の決定にはボーリング調査結果の精査が必要です。

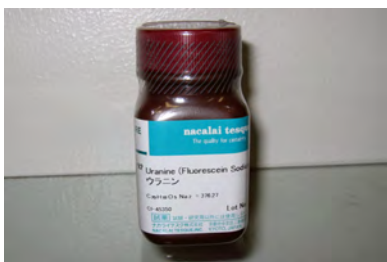
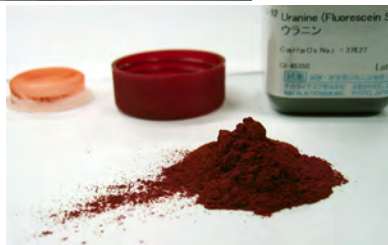
パイピングからの漏水がため池からのものかを確実にするため色粉による調査が必要となります。色粉にはウラニンという色素を使います。左表に示すように人、動物、植物にとって無害なものです。調査の事例を3例示します。

- ・A池では色粉投入後20分で色水が確認できました。
  - ・B池では色水の湧出は確認できず地山からの湧水と判断しました。
  - ・C池では水面に渦巻きが出来ました。
- ボーリングの結果、池底-2mに砂礫層が存在していました。

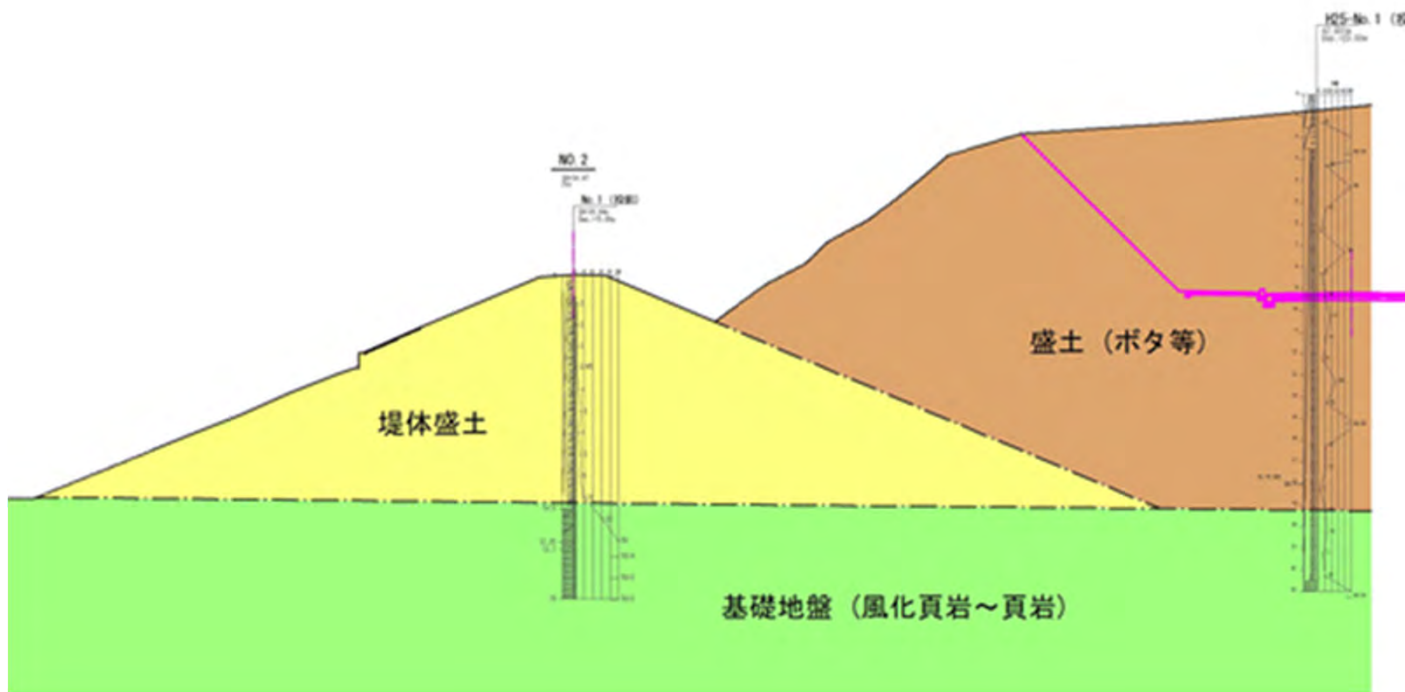
地山部と想定した箇所は、ボタ山(※1参照)でした。現在、このボタ山を通る県道整備が計画されており、このボーリング調査結果及び国土地理院の1947年の航空写真から判明しました。この事例のように通常とは違う形状をしている地形のため池は、現況を十分に把握・理解することは重要で、各種の資料収集、古老からの聞き取り等の調査が必要となります。

現況航空写真 GoogleEarthProから抜粋

国土地理院の1947年の航空写真から抜粋

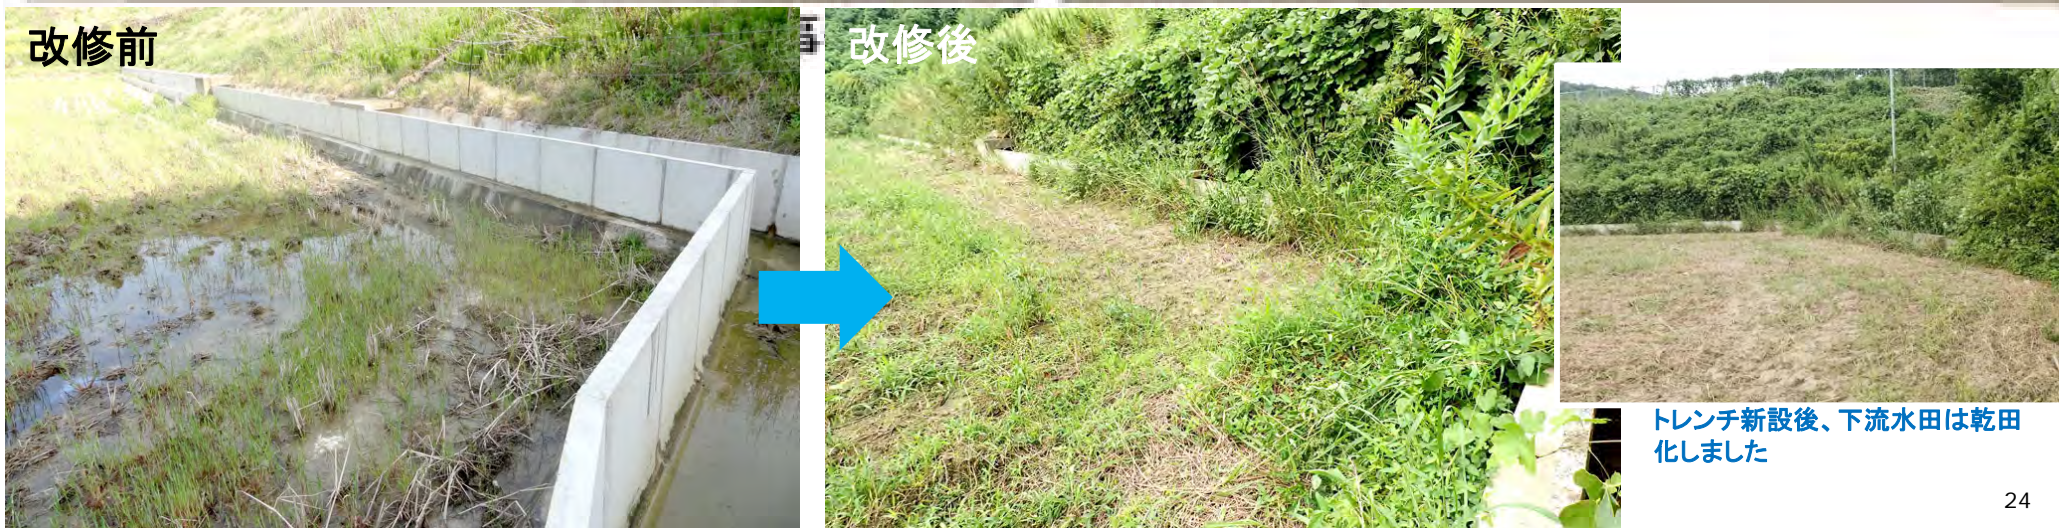
堤体改修直後から下流水田の湿田化が激しくなりました。当初設計図面とボーリング結果を精査すると堤体基礎部に砂礫層があることが判明したので、再度トレンチ部を新設しました。

## 堤体基礎部の止水工法が不適だった事例

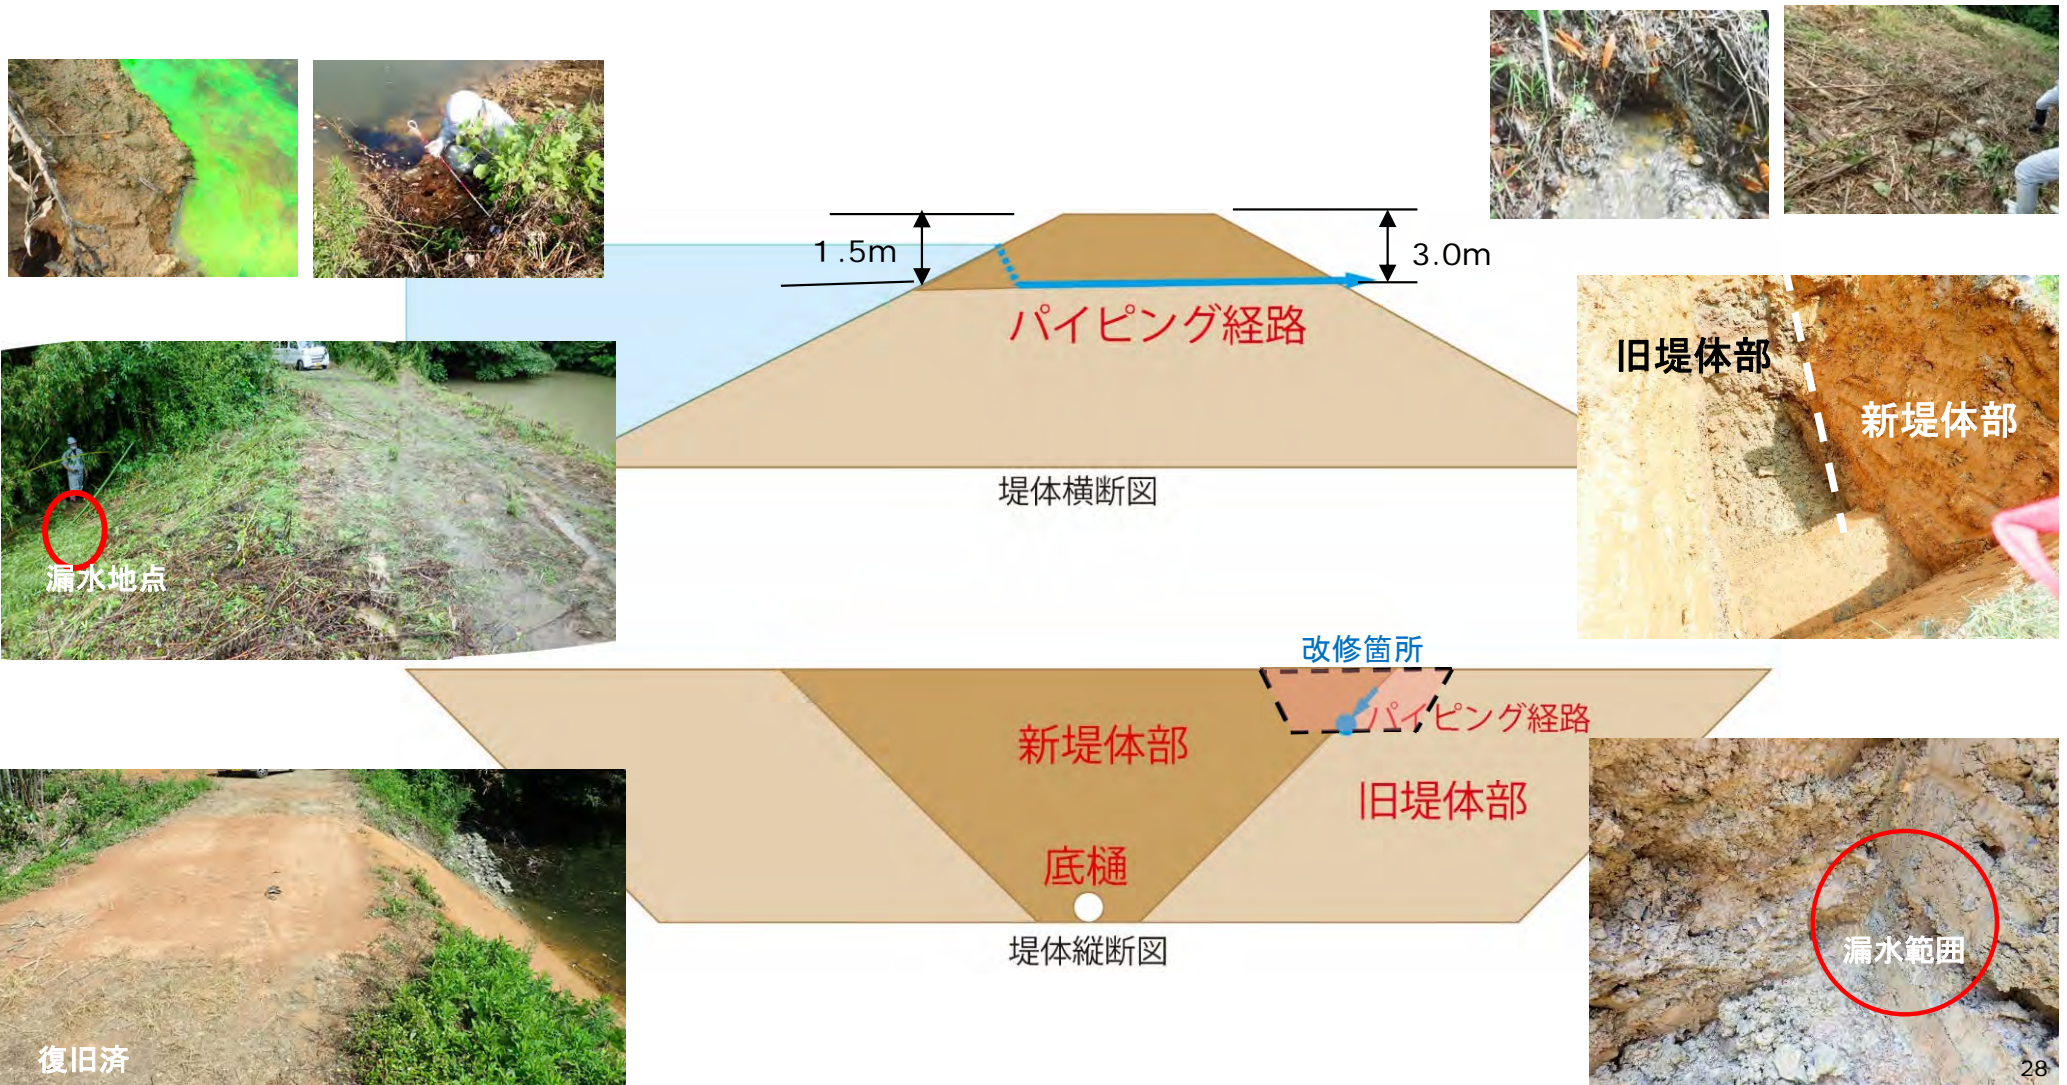
底樋の開削ラインにパイピングが発生した事例です。

新堤体部に良質な粘性土が用いられ、旧堤体部に砂礫を多く含む土質の場合、パイピングが発生しやすいようです。

開削部のみにおいては現況堤体の土質常数と同程度の埋戻し土を選定する必要がある。

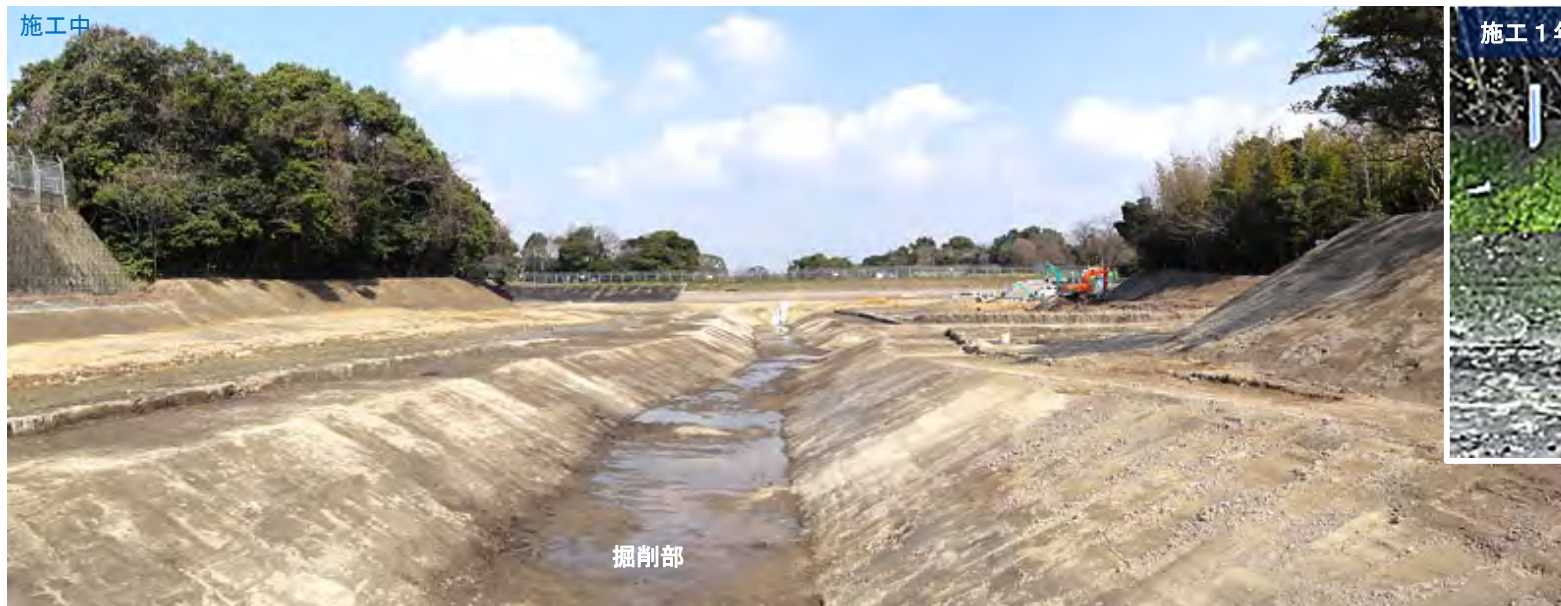
住宅地に囲まれたK池は、長年の宅地からの雑排水で悪臭が立ち込め周辺住民から苦情が絶えない池でした。

そこで、底泥をセメント系改良材で処理し、改良土は池敷周りに護岸として盛土することで池からの搬出は行ないませんでした。

池敷改良が完了した現在、悪臭による苦情はありません。

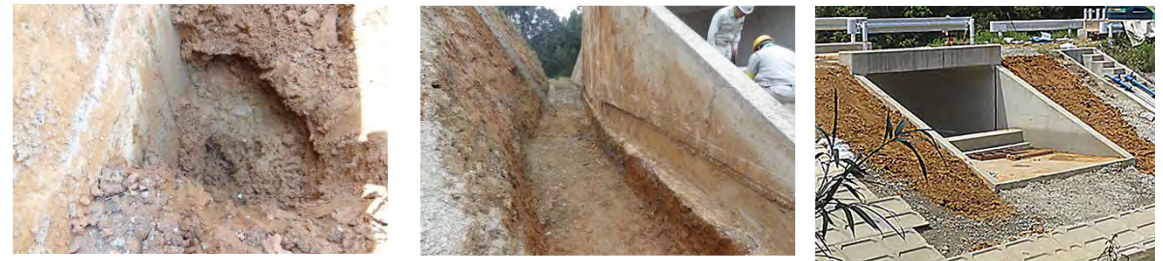
堤体の地山部にあった洪水吐を堤体盛土部に移設した事例です。

しかも新設洪水吐は、下図に示すように構造物の半分が盛土部にのっており、設置後直ぐに構造物が不同沈下したため、水路下部にパイピングが発生し、漏水が発生しました。

改修工法としては、水路側壁部を水路の基礎部まで掘削し、刃金土に置き換えました。施工後、3年経た現在、漏水は確認されておりません。

下の洪水吐の写真は、新設洪水吐が盛土部と地山部の境目に計画されたため、盛土部に圧密沈下が起こり、洪水吐越流部が傾いた事例です。

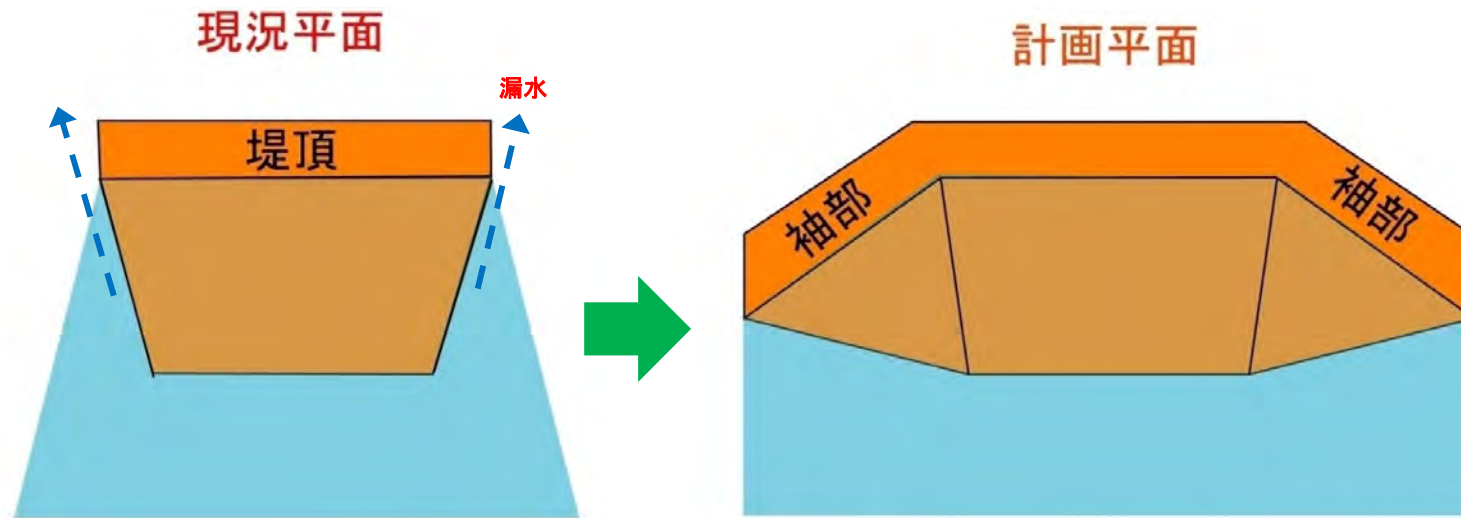
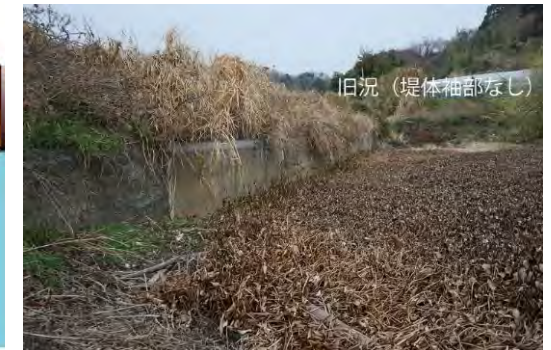
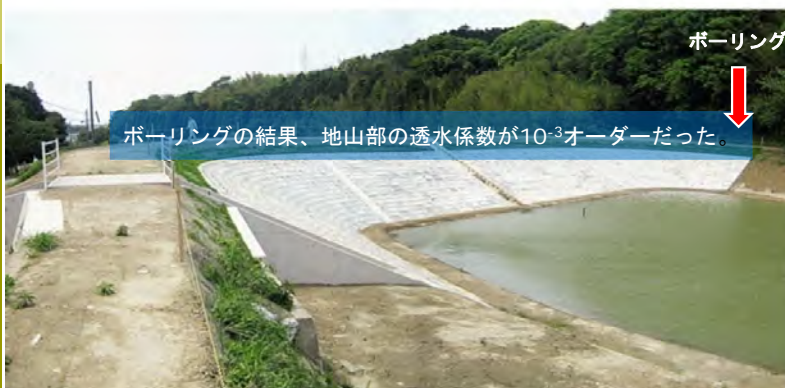
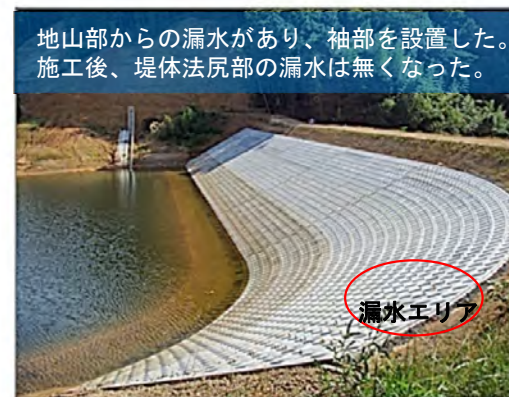
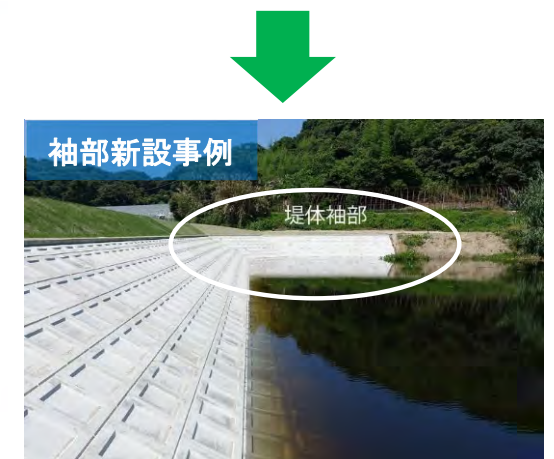
堤体ボーリングの結果、堤体と地山の境から漏水が推定される場合は、現堤体に袖部を追加することで止水を確実にします。

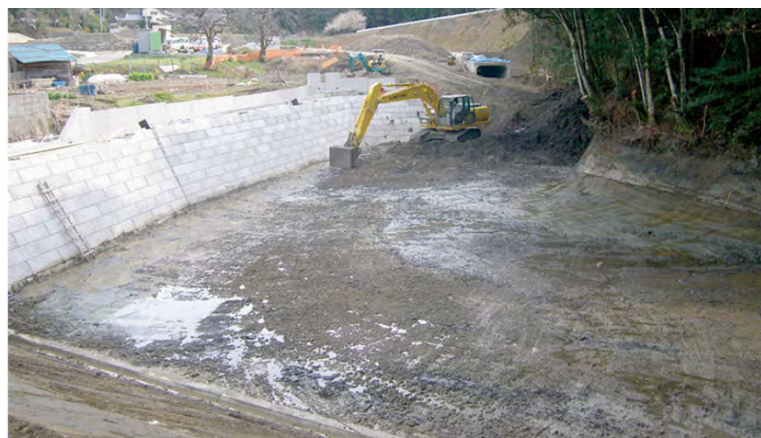
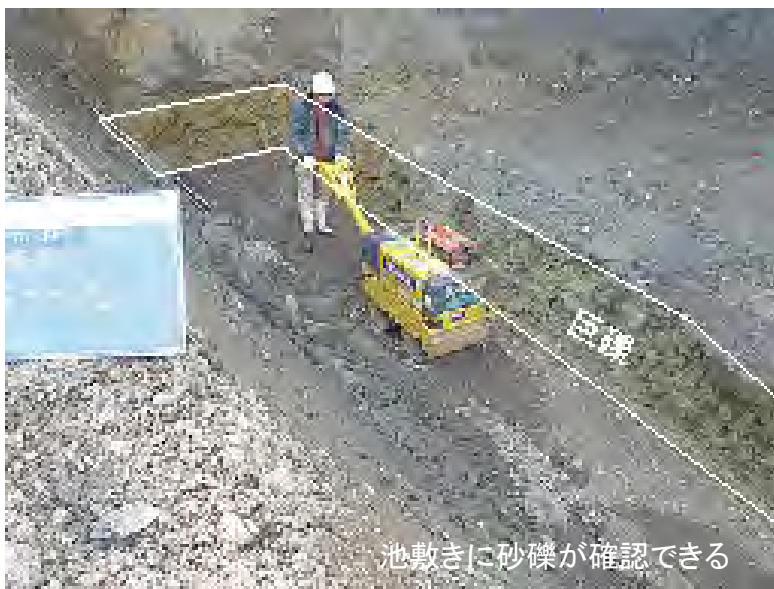
池敷掘削により計画貯水量を確保したが、池底に砂礫層があり、漏水により満水にならなかった事例です。

池敷きに砂礫が確認できる

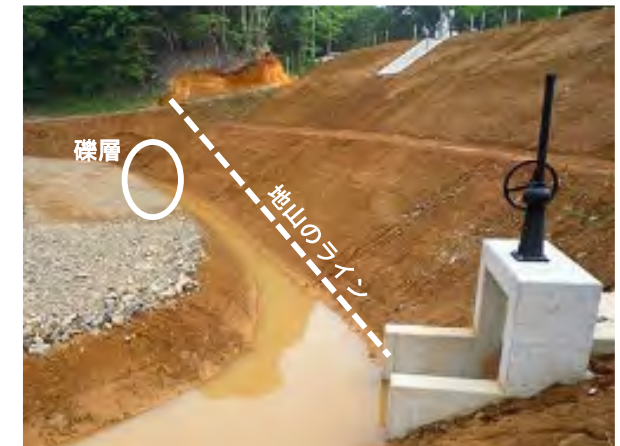
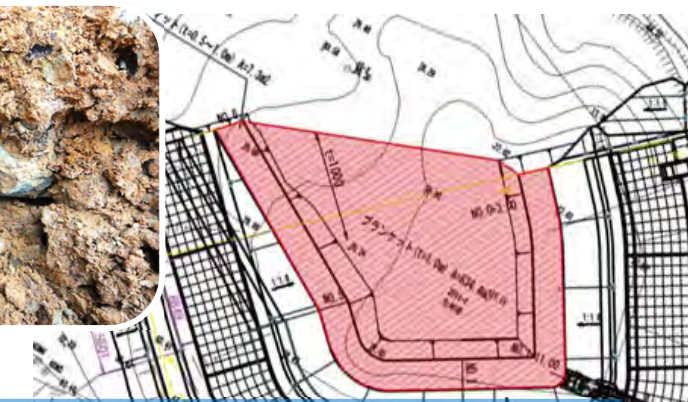
山間部のため池で池底を掘り込む場合、下部の礫層に達することがあるので留意する必要があります。

対応策としてブランケットを施工し漏水防止としています

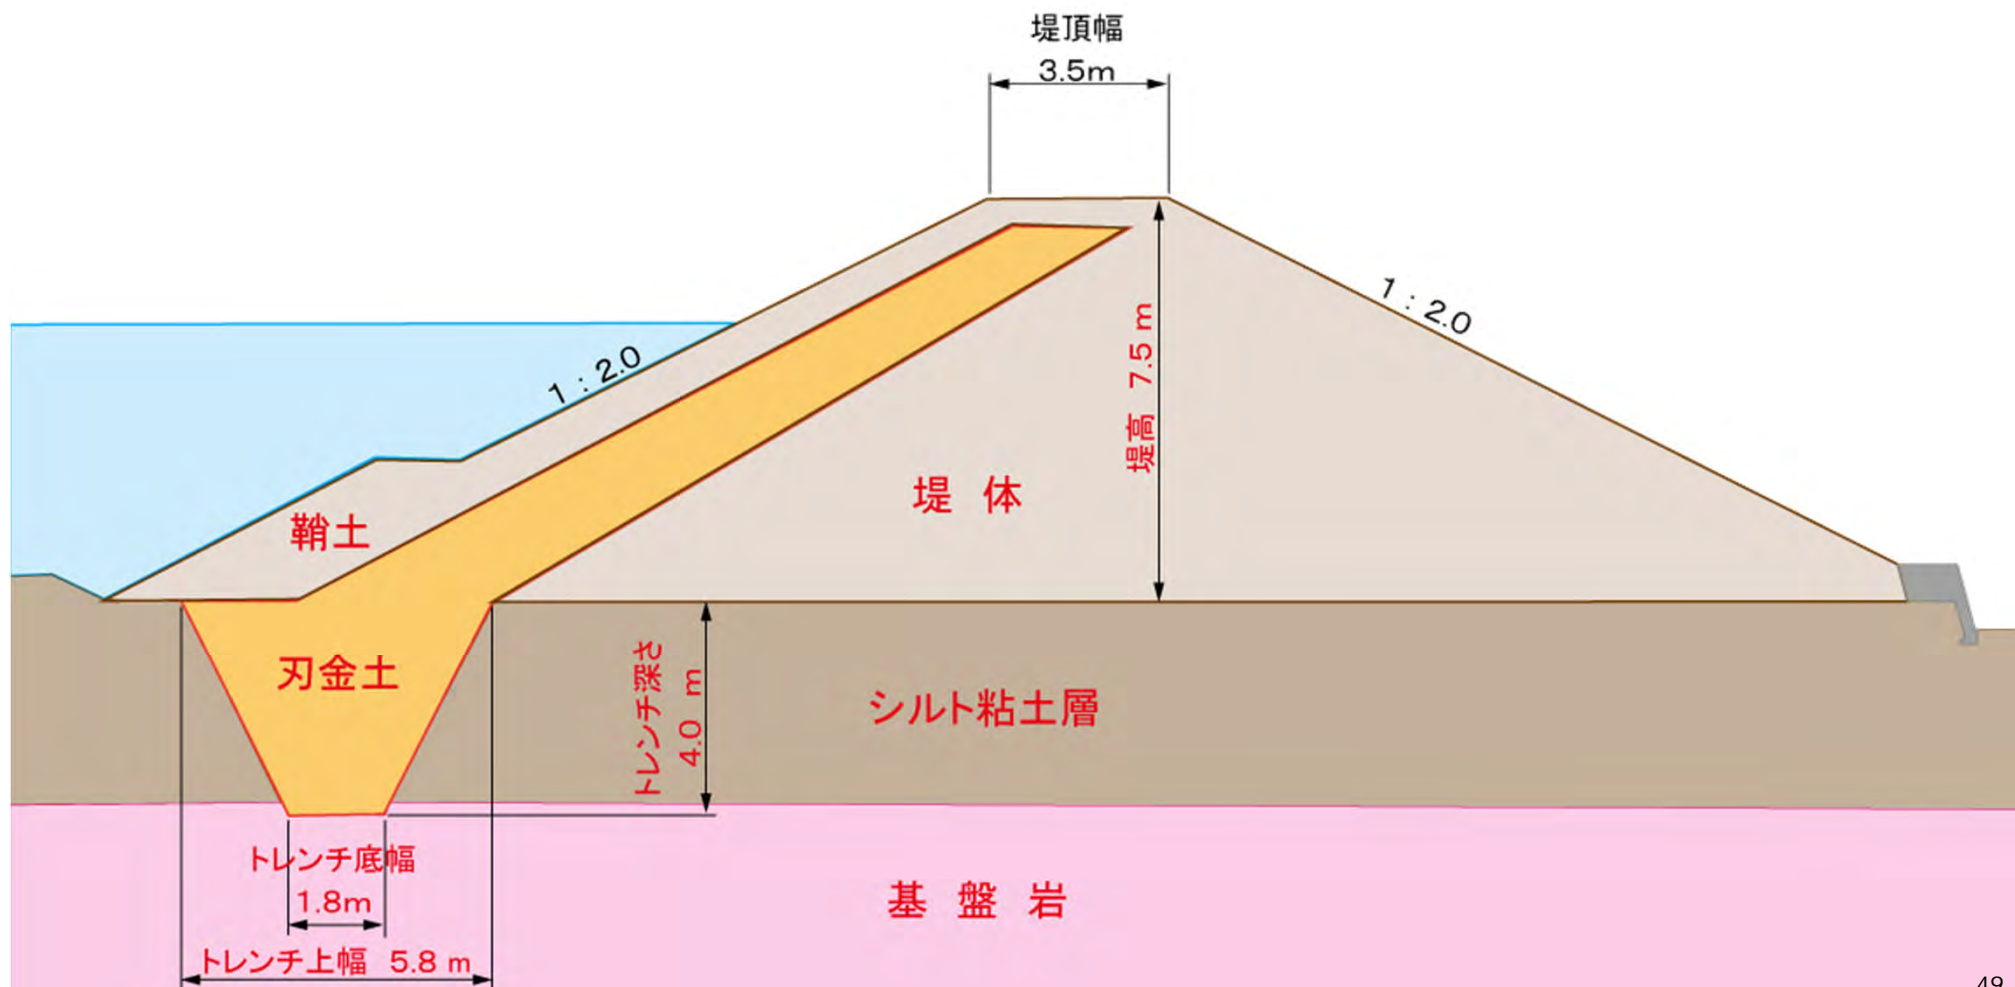
当池のトレンチ部は深さ4m程度あり、シルト粘土層(N値0~5程度)を底幅1.8mで掘削することは不可能であったと推測します。実際、当時の施工業者からの聞き取りでは、まともな刃金土としての転圧は出来ず、掘削箇所に粘性土を投入したのみと言うことでした。

土砂吐設置後、約10年をかけて土砂吐部の基礎部が圧密沈下した結果、土砂吐と底樋の接続部に破損が生じたものと考えます。

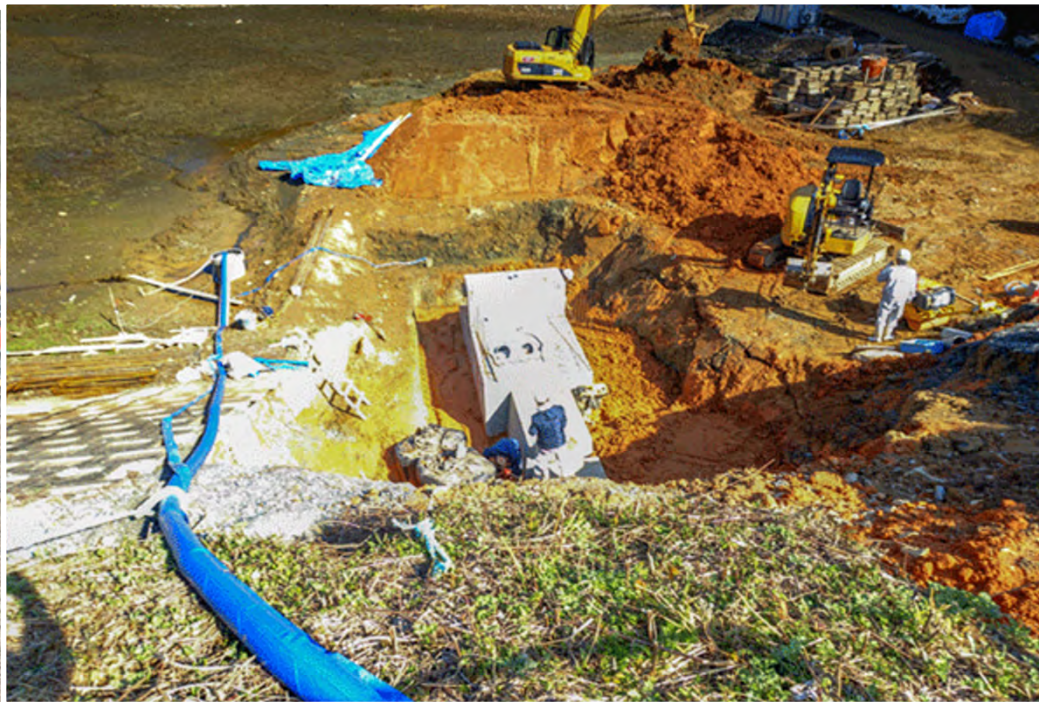
当池の場合、トレンチ部の深さは4mを超えていたため、中層地盤改良にて基礎処理を行い、土砂吐・斜樋を再改修しました。

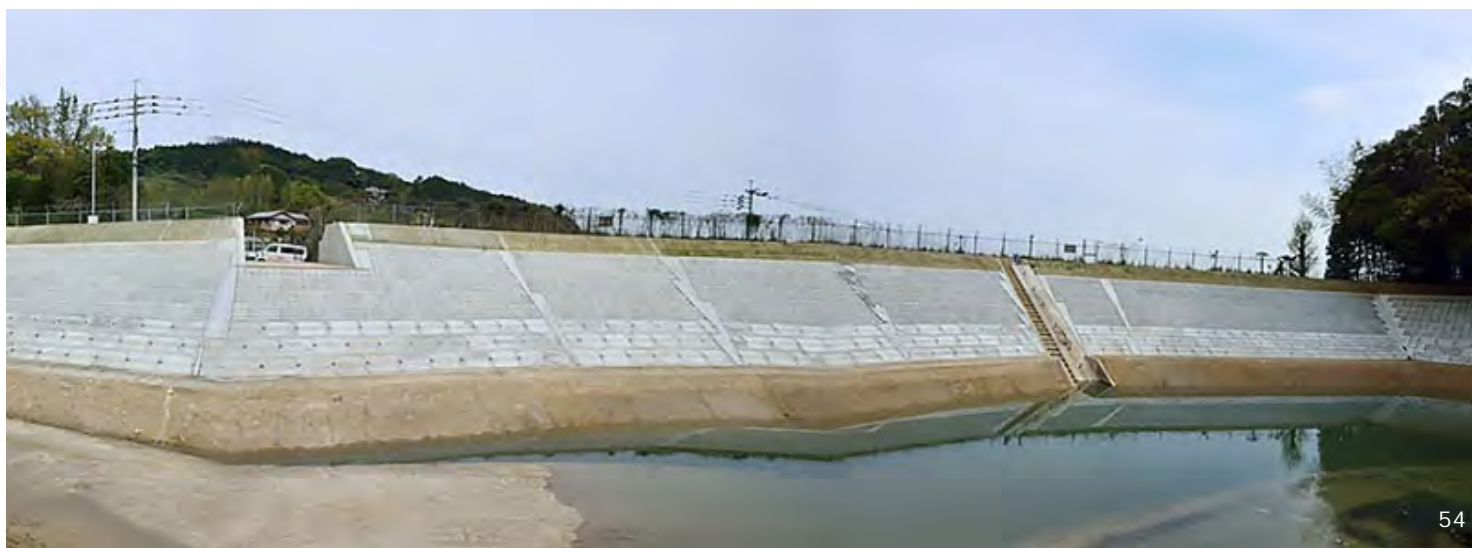
- 使用用途として、**ため池**、河川、クreek、遊水地などの護岸工事に使用できます。
- ブロック表面部縦目地が細かく配置され、表面排水に優れているため、ほこり、土砂などの溜りの抑制効果があります。
- 表面形状前面に渡り階段状となり、足掛として作業性、安全性が向上します。
- 表面形状の凹凸を細かく設置しているので、**転倒、滑落時の手掛かりとしての機能**を有しています。
- 大型張ブロックであるため、工事費の削減、機械施工による省力化及び工期短縮を図れます。

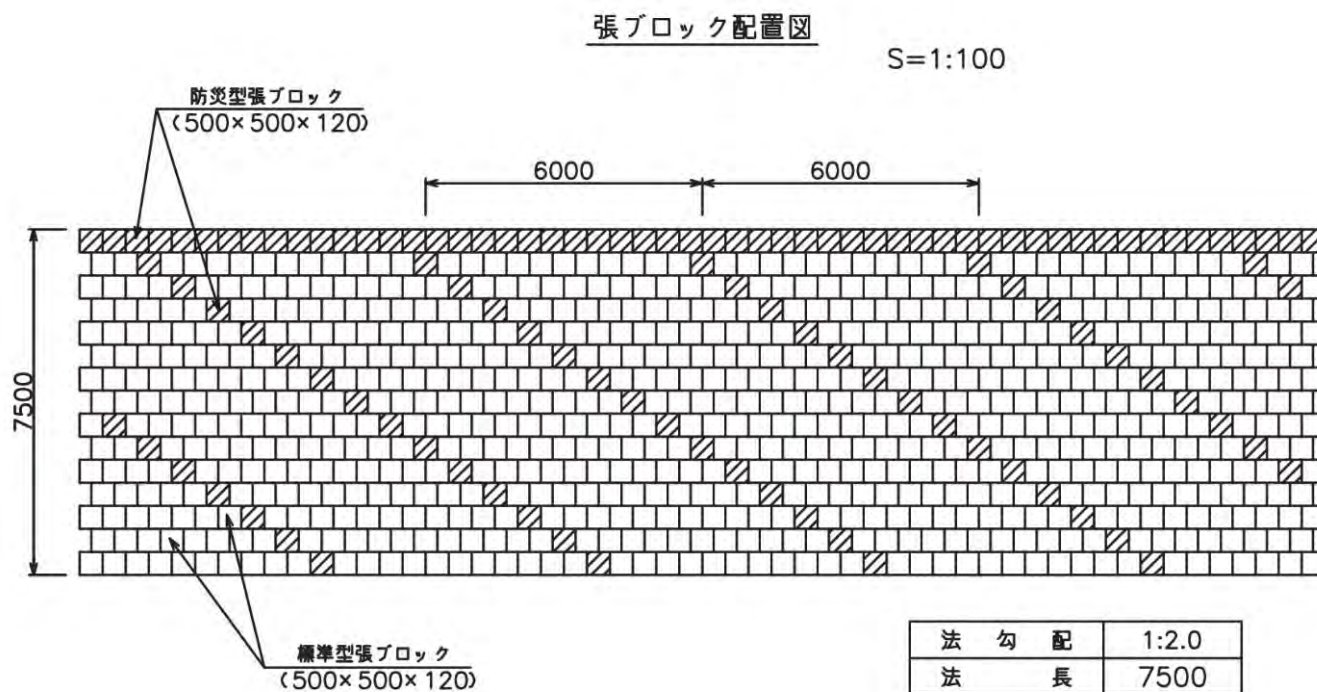
農政局の工事標準図(案)の中に、防災型張ブロックが図示されています。

法 勾 配	1:2.0	
法 長	7500	
比 率	標 準 型	85.56%
	突起 (防災型)	14.44%

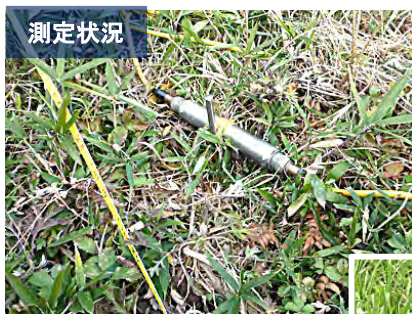
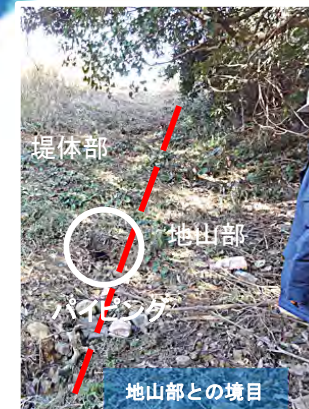
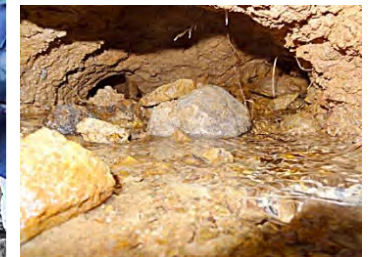
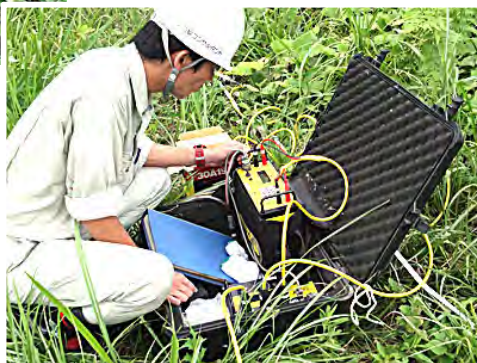
- 電位差を利用した堤体断面の診断方法です。
- 青色の部分に水分があり、漏水の可能性あります。

区間 (m)	透水係数
1~3	$6 \times 10^{-3}$ cm/s
3~5	$5 \times 10^{-3}$ cm/s
5~7	$3 \times 10^{-3}$ cm/s
7~8	$2 \times 10^{-4}$ cm/s

漏水経路は堤体部ではなく、堤体左岸地山部に漏水エリアがあると推測しました。ボーリングの結果、上記の透水係数を得ました。

電気探査結果をもとにグラウト工法により工事をを実施しました。

その結果、地山部のグラウトでは漏水は止まりませんでした、白マル地点でのグラウト工で止水ができました。

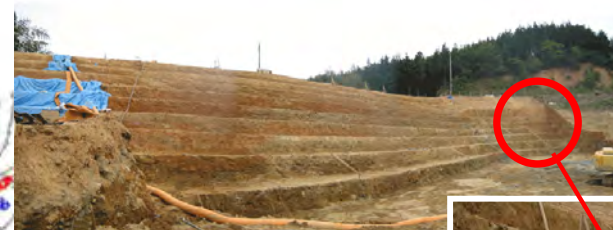
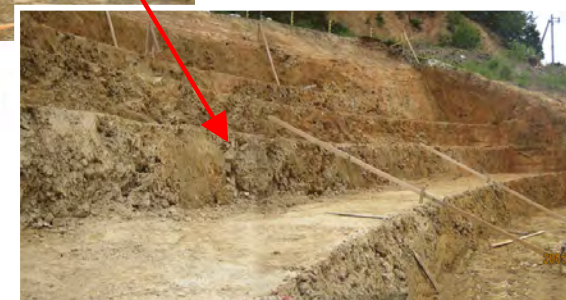
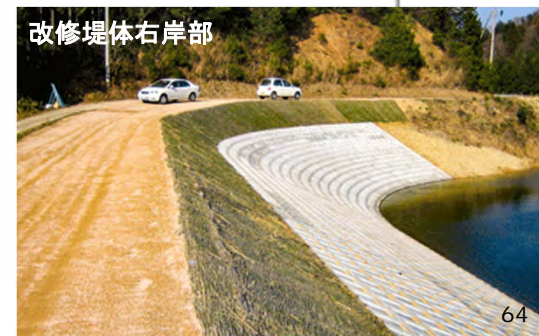
電気探査により堤体右岸部に漏水経路があると推定し、右岸部に堤体袖部を築堤することで漏水を止めました。

堤体と右岸地山のすりつけ部(境部)に流紋岩質凝灰岩(強風化帯)の亀裂が確認できた。このエリアが漏水経路と推定できる。(電気探査結果とも一致する)

堤体と右岸地山部の境に漏水経路が推定できる。
