ため池の安全対策事例集

令和5年3月
農林水産省農村振興局
整備部防災課

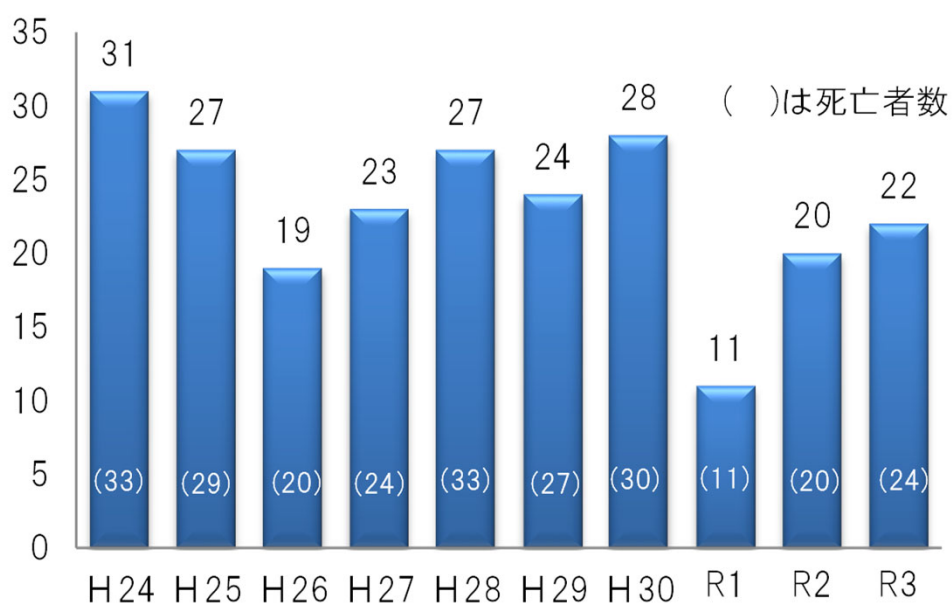
年度別の死亡事故発生件数

ため池では、毎年20件前後（平均25人程度）の転落死亡事故が発生しています。死亡者の年代別割合は、70歳以上が44%と高くなっています。また、20歳未満の割合が10%を占めています。

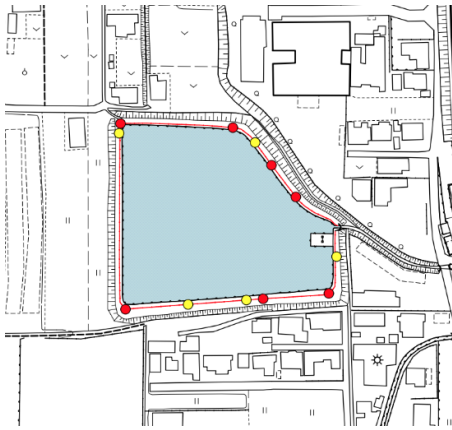
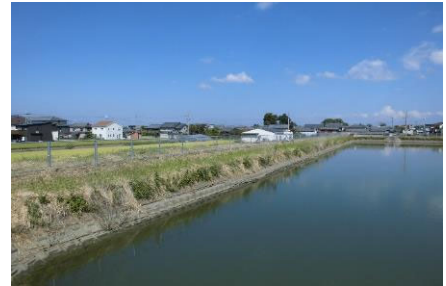
奈良県天理市 指柳池

奈良県天理市の指柳池では、老朽化により、フェンスの金網の損傷や傾きが見られたため、天理市が事業主体となって、進入フェンスを設置。

- …救命用ブイ
- …警告看板
- …進入防止フェンス

農村地域防災減災事業で設置した進入防止フェンス、警告看板及び救命用ブイ

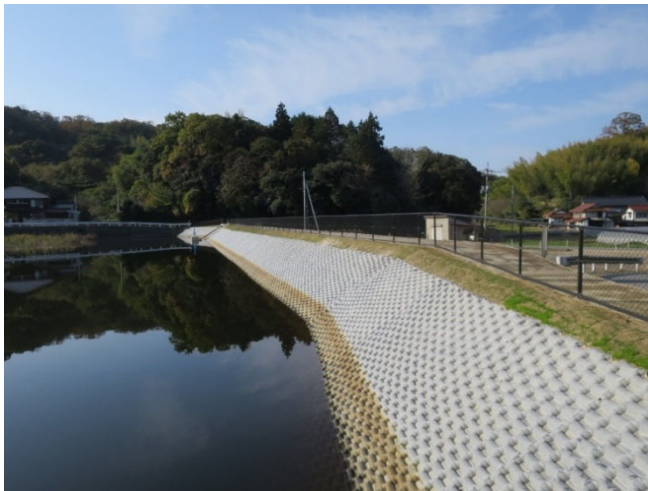
鳥取県米子市 大池

老朽化が顕著で耐震性を有していなかったため、R2年度から改修工事に着手。ため池上流斜面の護岸整備に当たり、転落防護柵を設置するとともに、護岸には昇降可能機能を有した製品（防災ステップ布製型枠）を採用。

上流斜面波除護岸（防災ステップ布製型枠）

- ・堤高：4.5m 堤長：106.5m
総貯水量1.7万トン
- ・ため池直下流や周辺は住宅が密集。
- ・農村地域防災減災事業で改修工事を実施。

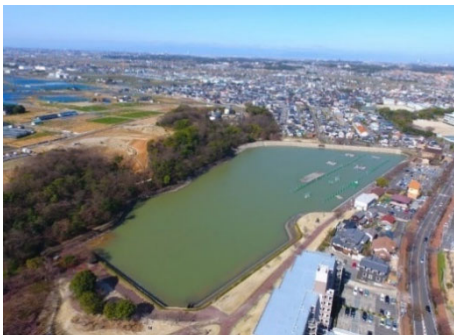
愛知県みよし市 保田ヶ池

愛知県では、平成19年度以降、安全対策の一環として、ため池の護岸整備において、上りやすい構造となっている防災タイプの張ブロックを用いた整備を実施。

張ブロックの一部に突起が設けられた防災タイプのものを階段状に組み合わせることで、誤って転落した場合に脱出しやすい構造としている。

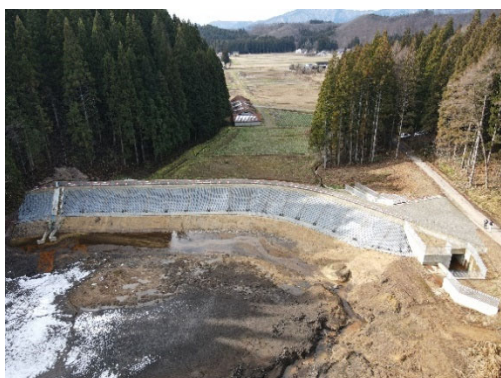
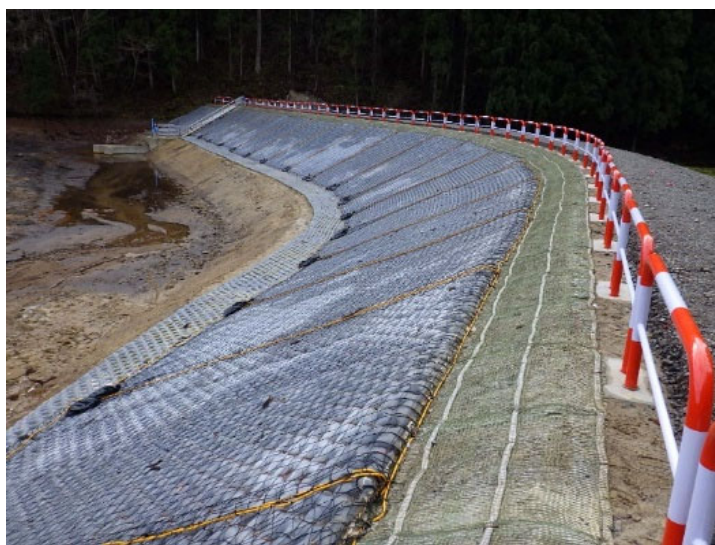
秋田県仙北市 岡本ため池

堤体の改修工事に併せて、堤体部及び洪水吐きに転落防止柵を設置するとともに、誤って転落した場合に脱出を補助する安全ネットを設置。

農村地域防災減災事業で設置した安全ネット

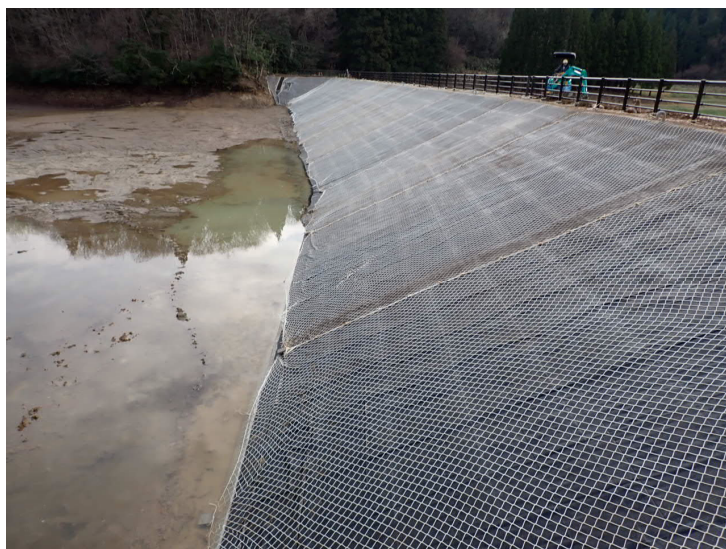
新潟県刈羽村 長池

堤体の改修工事に併せて、第三者の転落を防止するため、堤体部に転落防止柵を設置するとともに、誤って転落した場合に脱出を補助する安全ネットを設置。

堤頂部に転落防止柵、遮水シートの上から安全ネットを設置

- : 安全ネット
- : 転落防護柵

農村地域防災減災事業で設置した安全ネット

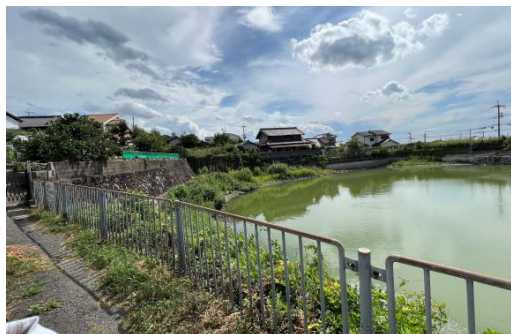
河内中池

河内中池では、点検の結果、安全柵の欠損が確認されたため、応急措置として金網等で遮断。今後、市が安全柵の改修を予定。

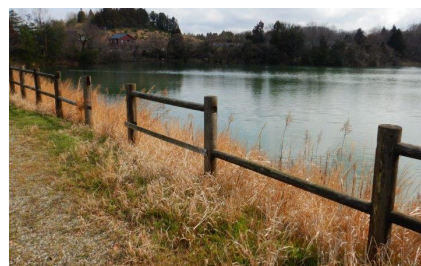
多面的機能支払交付金を活用し、毎年3月に点検活動を実施。安全柵の欠損が確認されたため、応急対策として欠損部を遮断し、警告看板を設置。その後、土地改良施設維持管理適正化事業を活用し、安全柵の全面的な更新整備を実施。

安全柵の破損状況

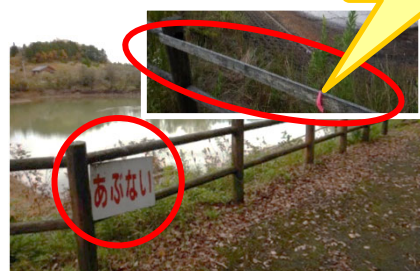
応急対策の状況

ロープで遮断

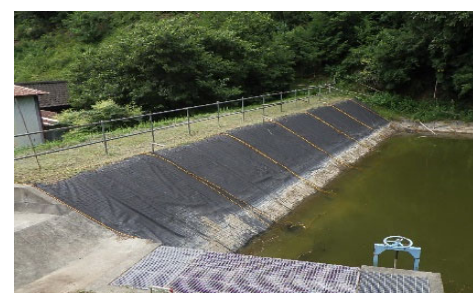
救助ネットの設置状況

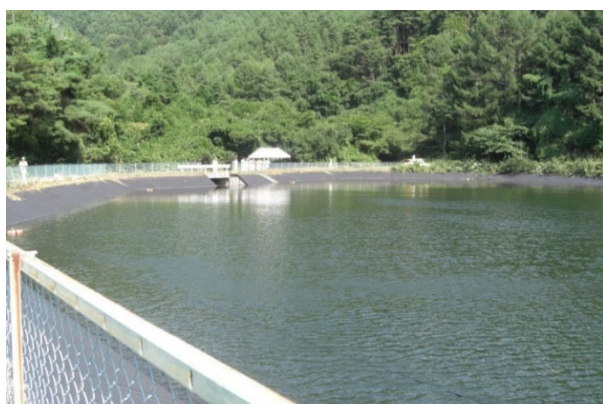
長野県筑北村の樋の口では、実演により脱出補助施設の効果を検証。救命用ロープの見つけ易さやロープのこぶの間隔、浮き輪の機能などを検証し、改善点を確認。

- ・樋の口は、総貯水量約0.9万トン、外周約300m、水深約3mのシート張りため池。
- ・H23年に隣接するため池の転落死亡事故の発生を受けて、救命用ロープや浮き輪などの安全設備を整備。
